Wspólnota Mieszkaniowa Cybernetyki 7  
ul. Cybernetyki 7C, 7D, 7E, 7F  
Warszawa

### **ZAPYTANIE OFERTOWE na wykonanie ekspertyzy technicznej tarasu**

## PROTOKÓŁ

| <b>Lokalizacja:</b> | Cybernetyki 7E lok. 62 |

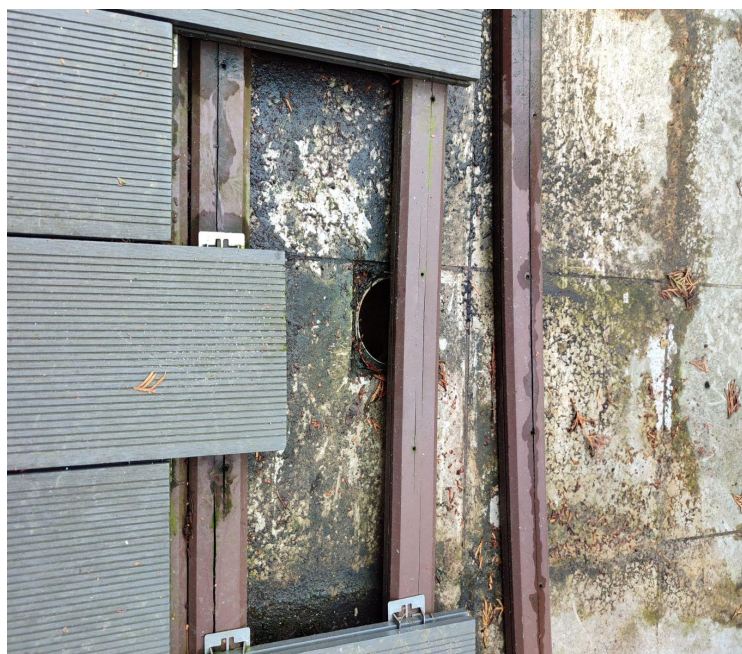
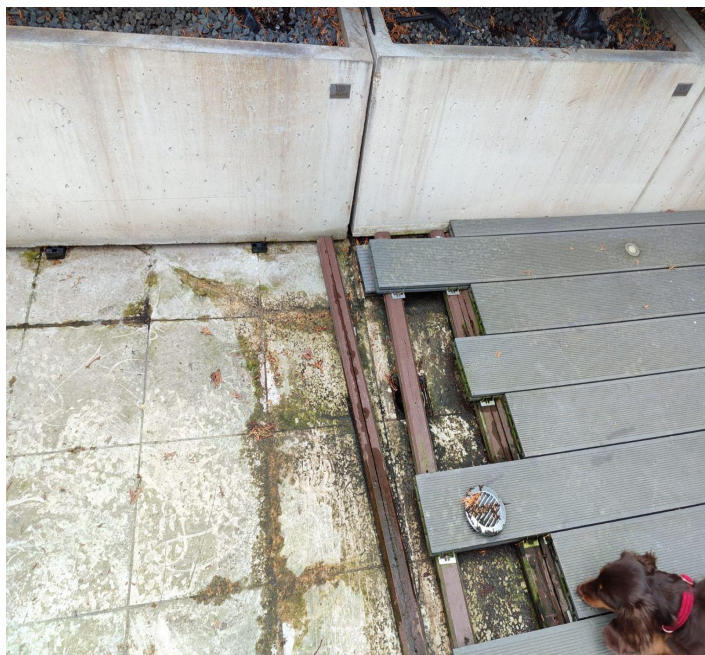
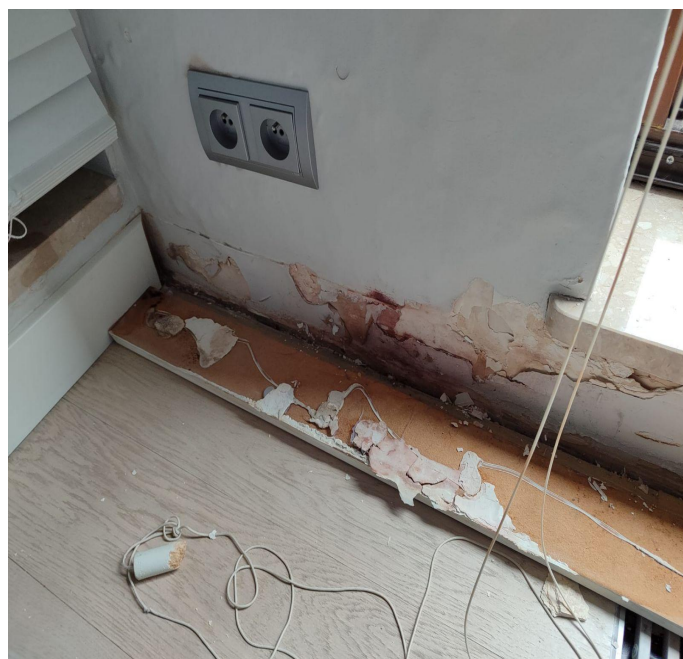
Po dokonaniu wizji lokalnej w lokalu 62 okazało się, że taras jest zabudowany, a brak jest rewizji do odpływów. Nie ma możliwości dokładnego zweryfikowania drożności odpływów. Pole widzenia w kamerze jest mocno zawężone z powodu zarośniętego (zakamienionego) odpływu. Na zdjęciach widoczne jest zazielenienie posadzki oraz pozostałości po igłach z drzew. W odpływie zainstalowane koszyczki nie są przystosowane do odpływów tarasowych. W dniu wizyty koszyczki były czyste, jednak przy deszczu i igłach zalegających na tarasie mogą one powodować zatykanie się koszyczków w trakcie opadów. Przy małych opadach deszczu woda zejdzie z odpływu bez problemu, natomiast przy większych opadach woda na tarasie może podnieść się na tyle, że przeleje się poza izolację tarasu.

Dodatkowo koszyczki zamontowane w odpływach mogą także utrudniać odpływ wody, jeśli nie są odpowiednio czyszczone. Niestety, w takim przypadku dochodzi do podniesienia się wody i jej "stania", co może prowadzić do przedostawania się wody do lokalu.
